富士商株式会社
DPFサポート山口工場

DPF 洗浄検査報告書

受付管理番号		車台番号	
DPF洗浄日		累計走行距離	470,400km R2.8月
洗浄ロット番号		マフラー純正番号	
お客様名(法人名)		マフラー形状	ラッパ状分割型
ご担当者名		マフラーシリアル番号	
車両番号			
メーカー(サイズ)	日野 中型	マフラー洗浄理由	洗浄依頼
排ガス記号・型式	QKG-FE7JUAG		
原動機の型式	J07E

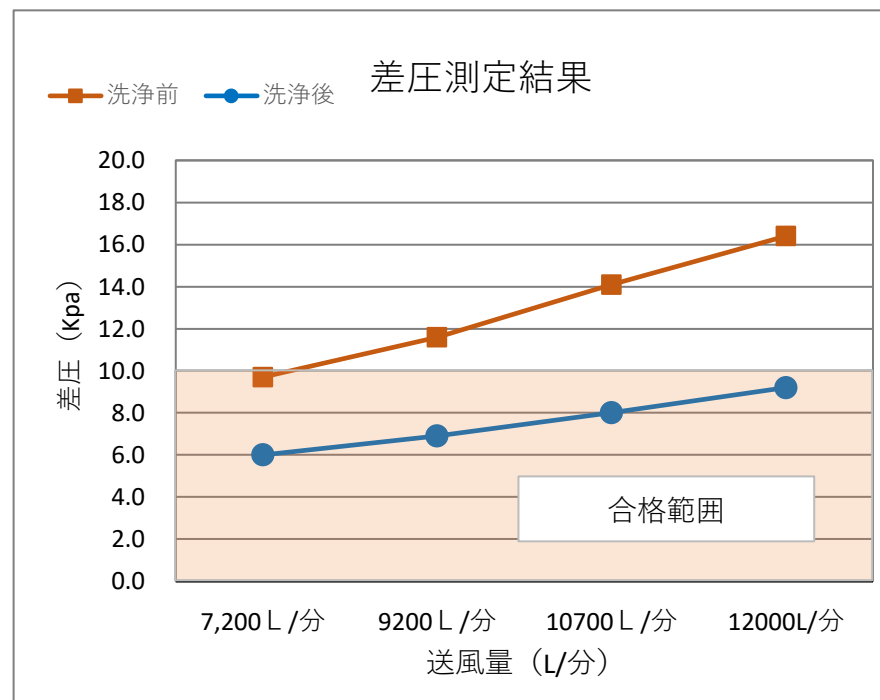
項目	状態	7,200 L/分	9200 L/分	10700 L/分	12000L/分
差圧 (Kpa)	洗浄前	9.7	11.6	14.1	16.8
	洗浄後	6.0	6.9	8.0	9.2
	当社基準値	基準値 <10.0Kpa/12000L/分

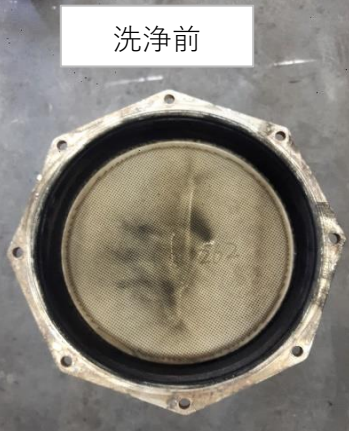
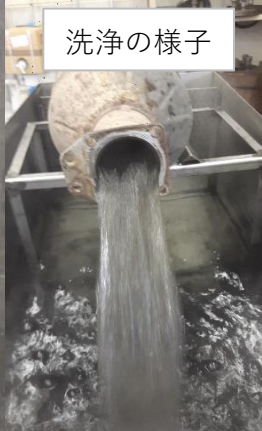
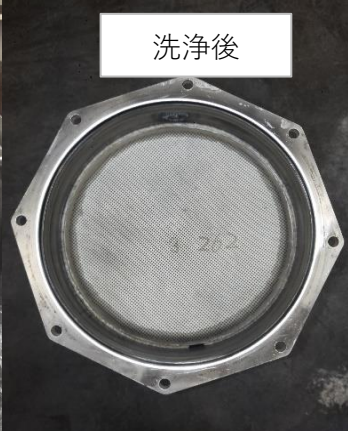
2. 特記事項(外観画像等)

<p><DPFサポートコメント欄> ススの堆積によるつまりの多いマフラーでした。洗浄中は、ススの塊が排出されました。洗浄後の差圧測定値は、かなり改善されました。マフラー内にススが堆積し、排気の通りが悪くなると、お車のパワーダウンや燃費の悪化の原因になります。定期的なお車のメンテナンスとマフラー洗浄をお勧めいたします。</p>
---	---	--	---
