DPF 洗浄検査報告書

受付管理番号		車台番号	
DPF 洗浄日		累計走行距離	
洗浄ロット番号		マフラー純正番号	S1850-0771
お客様名（法人名）		マフラー形状	一体型
ご担当者名		マフラーシリアル番号	S1805-E019
車両番号			
メーカー（サイズ）	日野 大型	マフラー洗浄理由	差圧過剰
排ガス記号・型式	QPG-FW1EZE		
原動機の型式	E13C

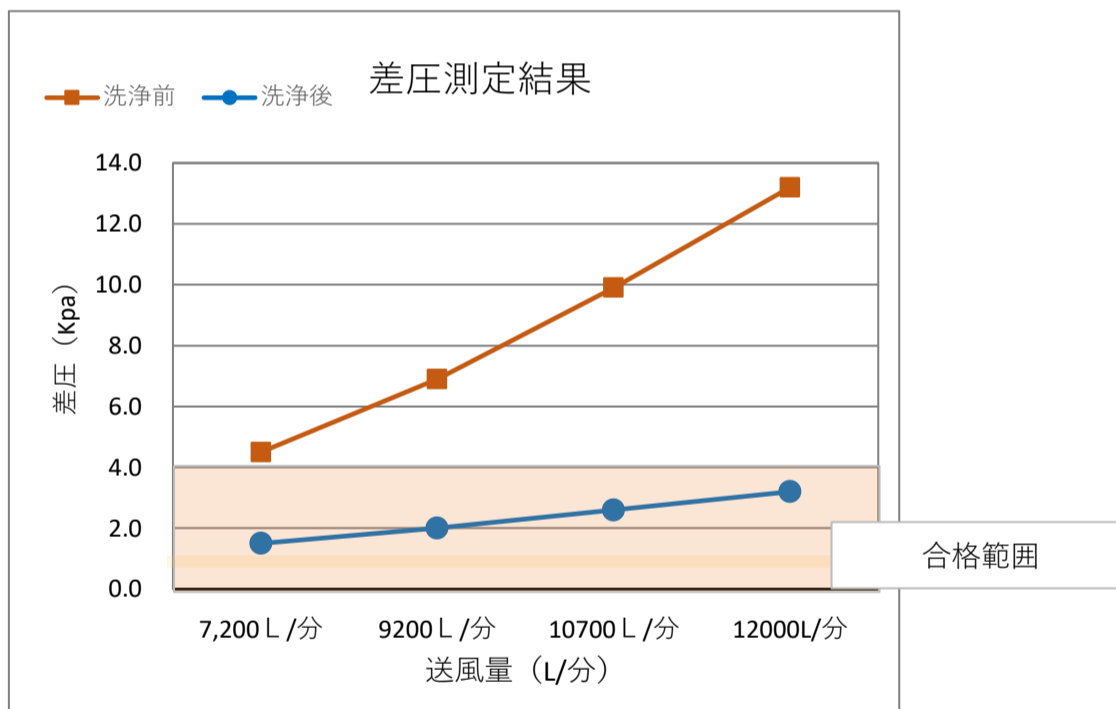
1. DPF 差圧測定結果

項目	状態	7,200 L/分	9200 L/分	10700 L/分	12000L/分
差圧 (Kpa)	洗浄前	4.5	6.9	9.9	13.2
	洗浄後	1.5	2.0	2.6	3.2
	当社基準値	基準値 <4.0Kpa/12000L/分

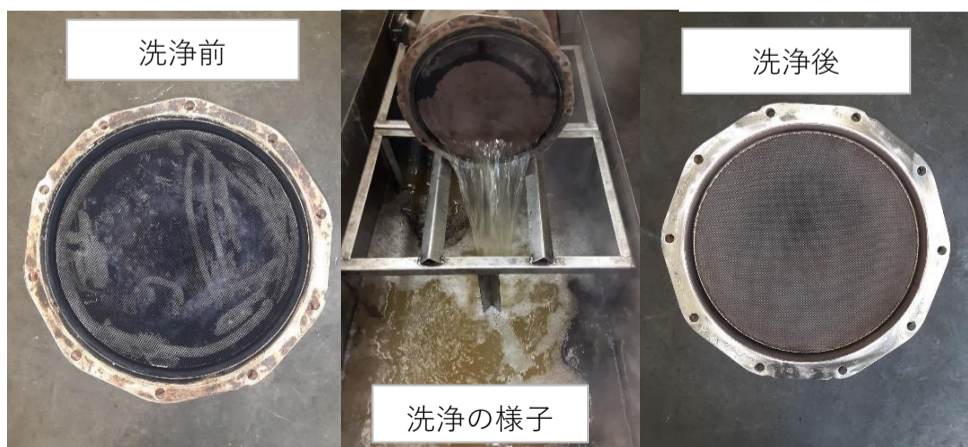
2. 洗浄中の画像

アッシュ灰の多いマフラーでした。洗浄中は、スス汚れと共にベージュ色のアッシュ灰が大量に溶け出てまいりました。時間をかけて洗浄した結果の差圧測定値は、当社の差圧合格範囲内になりました。アッシュ灰が大量にマフラー内に堆積し、排気の通りを悪くすると、排気温の異常上昇や手動燃焼の頻発などの原因となる恐れがあります。定期的なお車のメンテナンスと早めのマフラー洗浄をお勧めいたします。
