## D P F 洗浄検査報告書

受付管理番号	200208-1	車台番号	NMR85 7007002
D P F 洗浄日	2020年2月8日	累計走行距離	
洗浄ロット番号	200208-1-F	ワラ-純正番号	8-98032-908
お客様名 (法人名)	中島	ワラ-形状	分割型フィルター
ご担当者名	富士商	ワラ-シリアル番号	
車両番号			
メーカー (サイズ)	いすゞ (中型)	ワラ-洗浄理由	洗浄依頼のため
排気記号・型式	BDG-NMR85		
原動機の型式	4J11

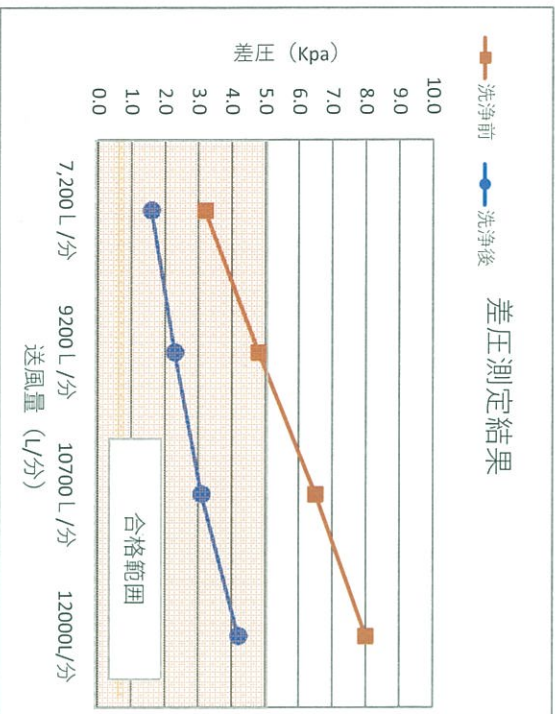
## 1. D P F 差圧測定結果

D P F 洗浄前、洗浄後に7,200 L/分、9,200 L/分、10,700 L/分、12,000 L/分の空気を送風し、差圧 (=抵抗) を測定します。D P F 内部の詰まりが多いと、差圧が大きくなります。

項目	状態	7,200 L/分	9,200 L/分	10,700 L/分	12,000 L/分
		洗浄前	3.2	4.8	6.5
差圧 (Kpa)	洗浄後	1.6	2.3	3.1	4.2
	当社基準値	基準値 <5.0Kpa/12000L/分

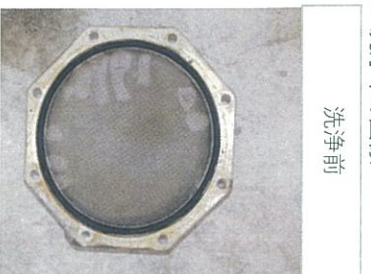
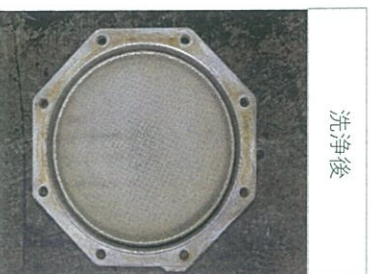
## 2. 洗浄中の画像

フィルターの端の部分に堆積がありました。また、アツシユ (灰) が多かったです。洗浄後の差圧測定値は、合格範囲です。現在の状態を保つためにも、定期的な洗浄をお勧めいたします。
